REHABILITACIÓN ENERGÉTICA DE ESCUELA RURAL EN SANTIAGO DEL ESTERO-ARGENTINA: EVALUACIÓN DEL CONFORT HIGROTÉRMICO

*Energetic rehabilitation of rural school in Santiago
Del Estero Argentina: Evaluation of hygrothermal confort*

GABRIELA GIULIAN¹, JULIETA SAGANIAS², LUCIANA THOMASCHEWSKY³,
BEATRIZ GARZON⁴, ALEJANDRO FERREIRO⁵

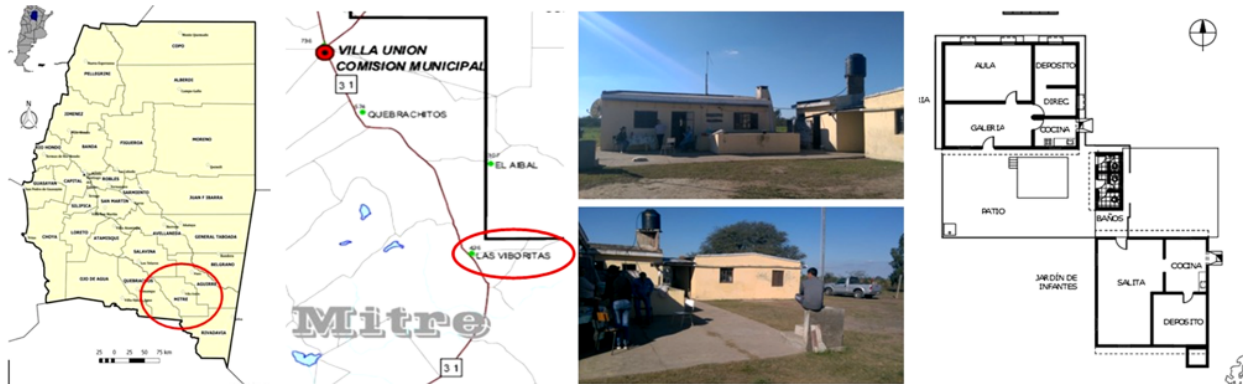
Fig. 2. Mapa Localidad Las Viboritas, ubicación Escuela N°426, Fotografía y Planta Arquitectura.
 Nota: Fuente de elaboración propia del estudio.

En este trabajo toma como caso de estudio al sector edilicio de nivel primario, y el mismo se denominará en adelante caso base. En la Fig. 2, se encuentra en una vista de planta de la escuela y es posible observar que cuenta con la siguiente distribución de locales: aula, circulación, depósito y/o dormitorio docente, dirección, cocina. Además, un tercer volumen del núcleo sanitario, que se configura como independiente entre los dos anteriores, y menores dimensiones, que aloja dos baños.

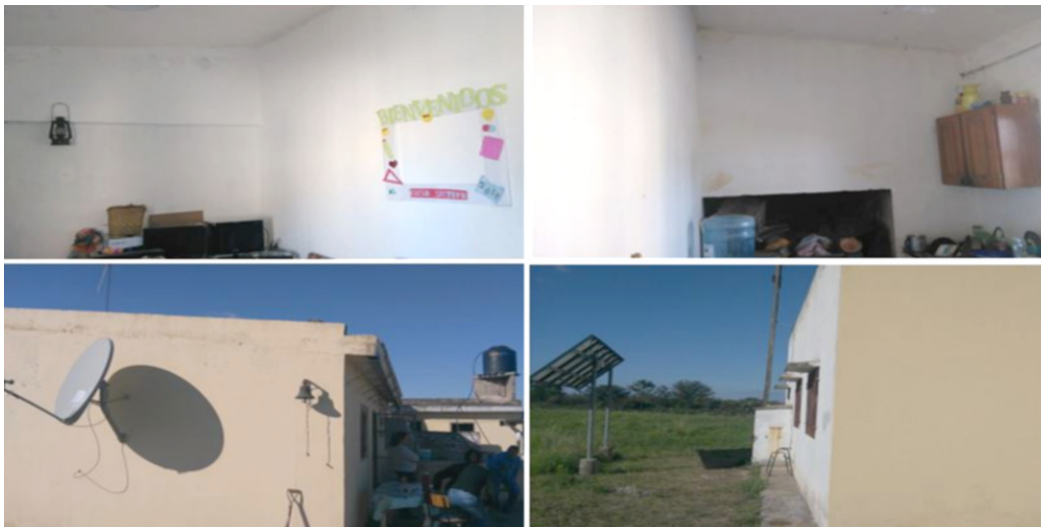
Fig. 3. Fotografías de Volumen inicial y primario: detalles.
 Nota: Fuente Fotografías de autor y detalle de elaboración propia

de un espesor de 0,12 m, más un contrapiso aliviado con carbonilla que cumple la función de aislación térmica, y terminado con una cubierta de tejas cerámicas como barrera hidrófuga. Las carpinterías son de madera. Las ventanas no poseen celosías, llevan rejas y aleros horizontales de hormigón como protección solar (Fig. 3). Este

sistema, no permite regular la iluminación natural, ya que solo admiten apertura y cierre, y en algunos casos cuentan, en el lado exterior, con rejas circulares metálicas. La ventilación no es cruzada en los locales, ya que las aberturas no se localizan en ambos frentes, por lo tanto, la renovación de aire no es eficiente.

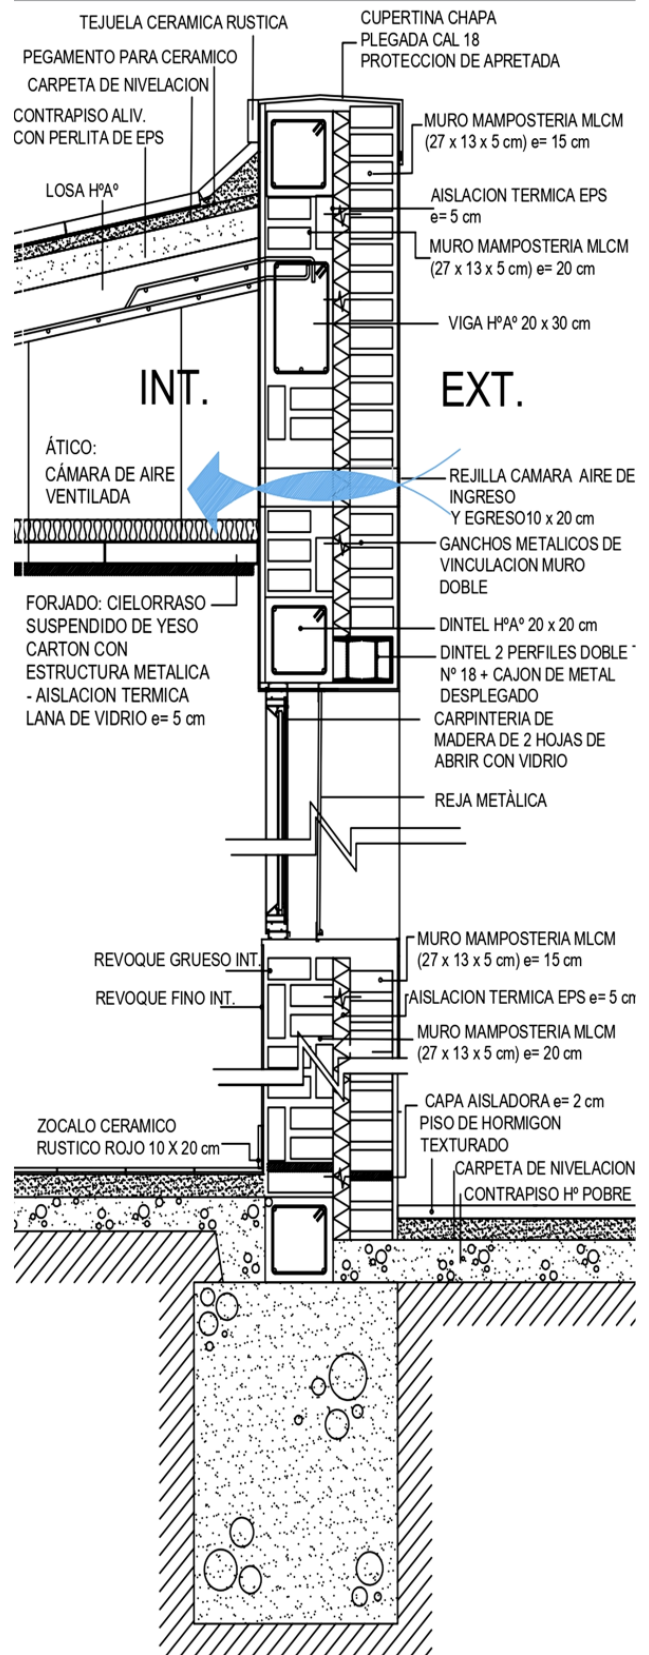
Fig. 7. Detalle Constructivo Caso Mejorado.
Nota: Fuente elaboración propia del estudio

En la Fig. 6, puede advertirse el detalle constructivo de muro y techo existentes del caso base. A su vez, en la Fig. 7 se encuentra el detalle con la propuesta de ajuste de rehabilitación energética de la envolvente.

Al muro base, se le incorpora hacia el exterior, aislación de 0,05 m de poliestireno expandido (EPS) y un tabique de LCM de 0,15 m, con terminación de revoques grueso, fino y pintura látex color claro. Para el techo base, de Losa de H°A°, se plantea, incorporar hacia el interior cámara de aire -ático- ventilado- y doble aislación térmica de lana de vidrio de 0,05m y placa de cielorraso de EPS de 0,03 m. Cabe aclarar que esta propuesta superadora, no se proyecta para núcleo sanitario, pero si incluye el sector de servicio de depósito- dormitorio y cocina- comedor, por habitarse por los usuarios gran cantidad de horas, comparables con el tiempo que permanecen en el aula y la galería, principales de la escuela rural.

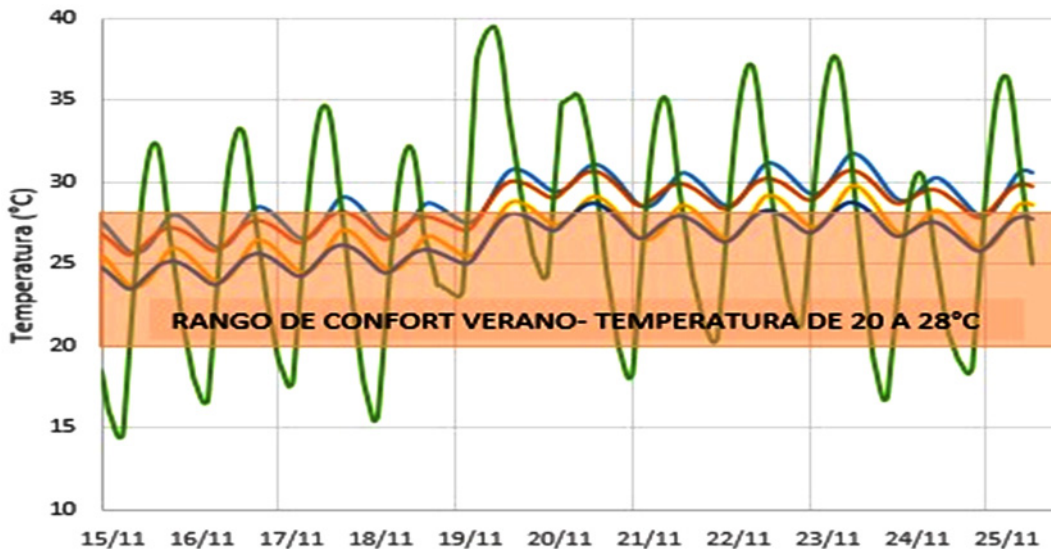
Fig. 9. Gráfica de comparación de temperaturas exteriores e interiores del caso mejorado

La Fig. 9, presenta la gr^afica resultante del c^alculo donde se pueden apreciar de manera contrastada las Z1 y 2 del CB y las Z1 y 2 del CM. Ambas zonas del caso mejorado presentaron una disminuci^on de 3 °C producto de la rehabilitaci^on energ^etica techos y muros. Con este logro, los valores de temperaturas interiores simulados ingresan al rango de confort recomendado de 20 a 28° en cada, pr^acticamente en todo el periodo de la simulaci^on, con excepci^on de la zona Z1 en el horario de mayor insolaci^on solar de algunos de los dⁱas.
